VUE : **AP2** Plan d'élévation côté de l'existant ① Station de lavage **Enseignes N°1, 2, 3, 4**

PROJET : Enseignes et signalétique Centre de Lavage

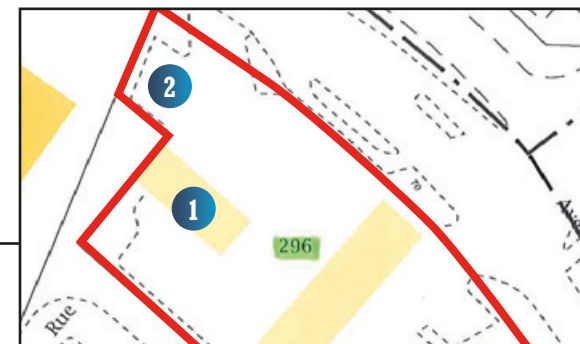
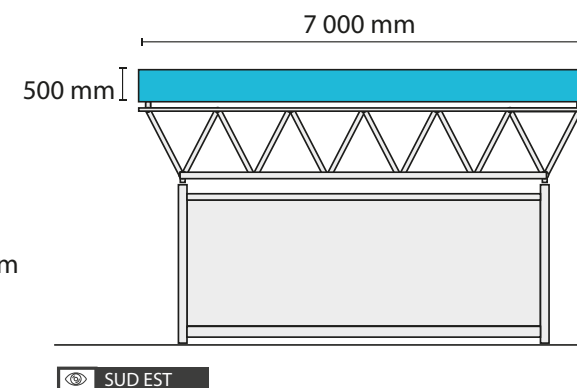
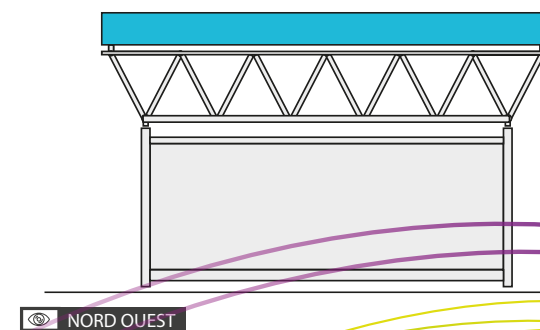
- Ral ... Pantone 311C
- Ral 9006 Gris Aluminium
- Ral 9006 Panneau dibon 5mm

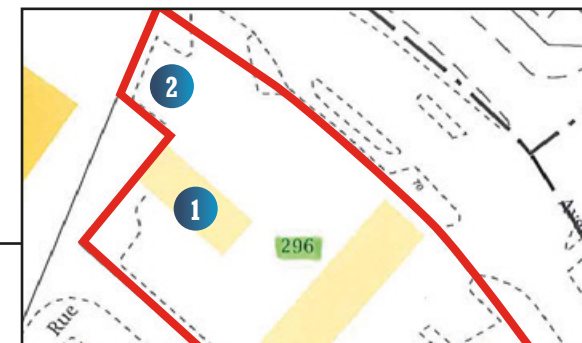
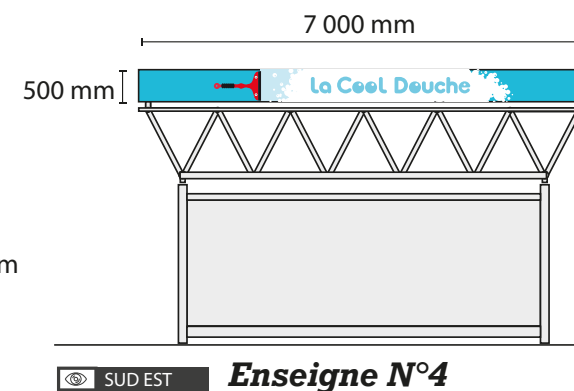
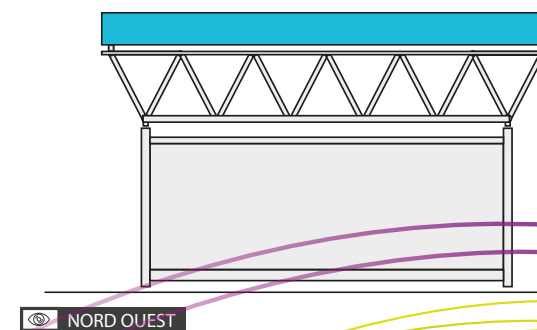
VUE : **AP2** Plan d'élévation côté de après travaux ① Station de lavage **Enseignes N°1, 2, 3, 4, 7**

Vue d'après peintures et recouvrement de surfaces existants

- Ral ... Pantone 311C
- Ral 9006 Gris Aluminium
- Ral 9006 Panneau dibon 5mm

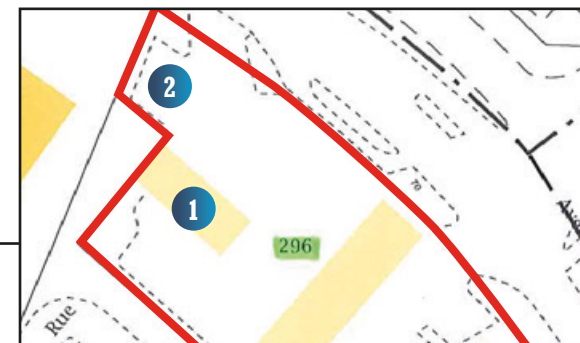
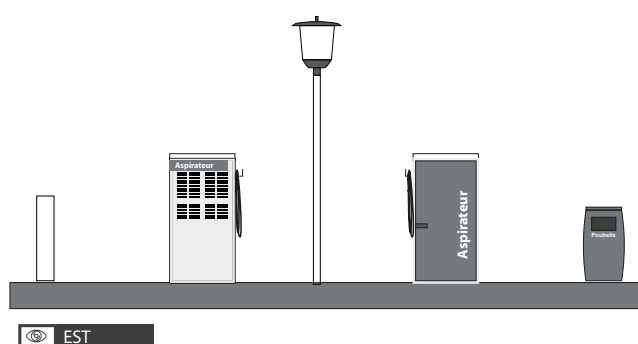
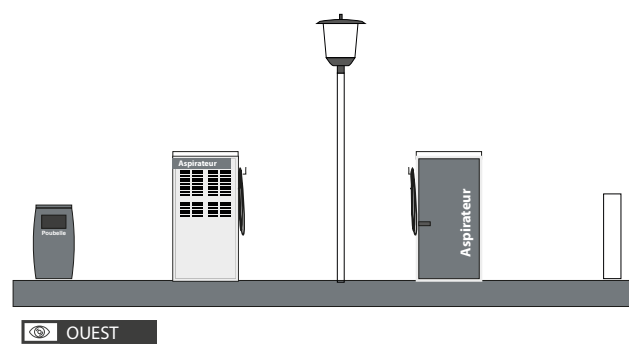
VUE : **AP2** Rangée 1 de la station aspiration : Croquis en 3 dimensions existant **2** Zone des Aspirateurs

- pantone 311c
- pantone 485 C
- pantone 198 C

Adhésivage d'une face  
des aspirateurs, couleur  
dominante 311c

**Enseignes N°5 a,b,c et N°6 a,b,c,d,e,f**

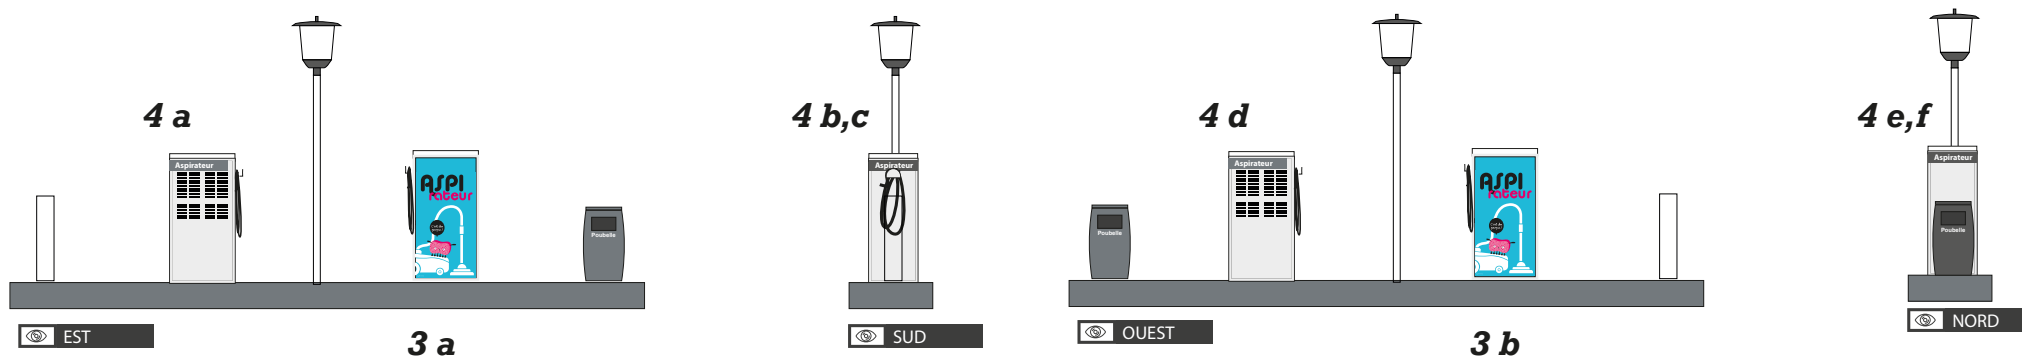
**Enseignes N°5 a,b et N°6 a,b,c,d,e,f**

Adhésivage d'une face des aspirateurs, couleur dominante 311c  
Format 700 mm x 1400 mm

Soit deux exemplaires

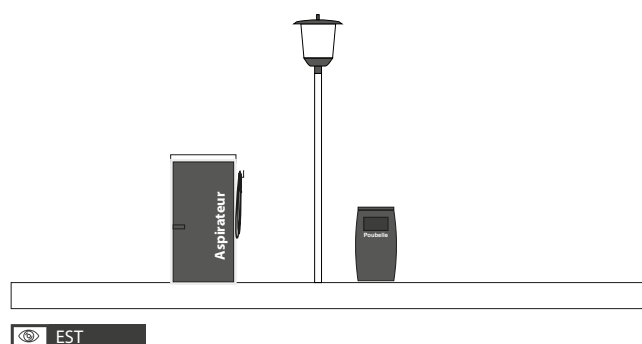
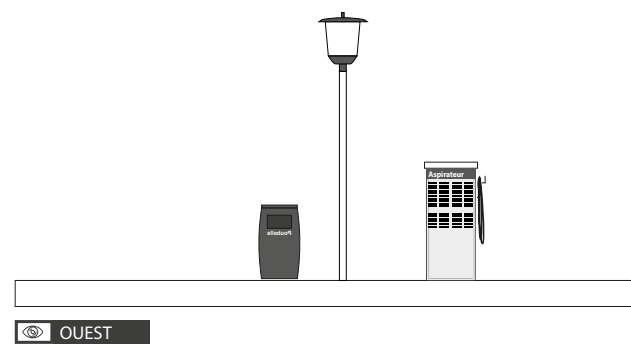
VUE : **AP2** Rangée 2 de la station aspiration : Croquis en 3 dimensions existant 2 Zone des Aspirateurs

**Enseignes N°5 c et N°6 g,h, i**

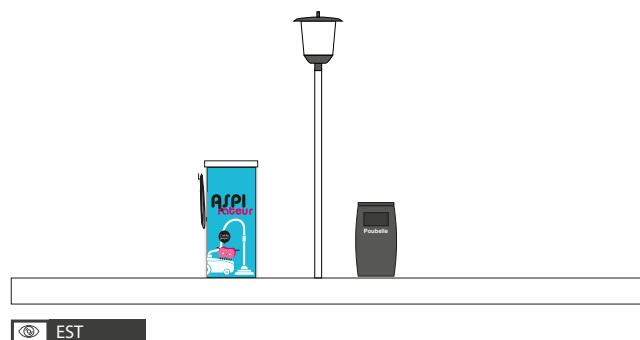
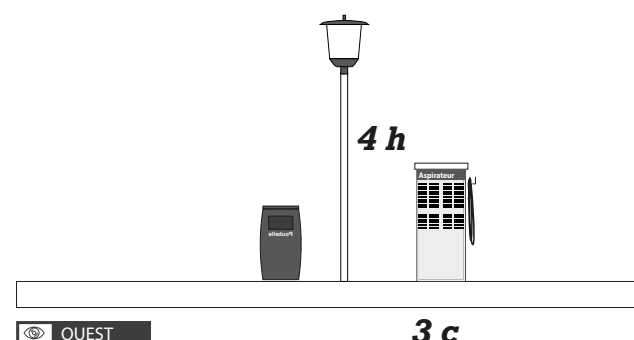
VUE : **AP2** Rangée 2 de la station aspiration : Croquis en 3 dimensions après travaux **2** Zone des Aspirateurs

**Enseignes N°5 c et N°6 g,h, i**

Adhésivage d'une face des aspirateurs, couleur dominante 311c  
Format 700 mm x 1400 mm

Soit 1 exemplaires

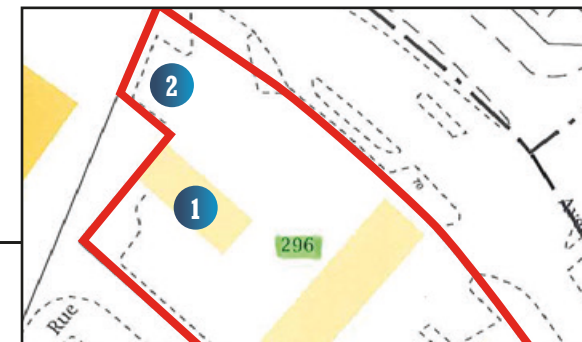
VUE : **AP3** Covering de la station de lavage ① Station de lavage **Enseignes N°2, N°3, N°7**

## AP3

Représentation graphique de l'enseigne cotée en trois dimensions

Nota : c'est de l'adhésivage de bâtiment, aucun relief propre à l'enseigne

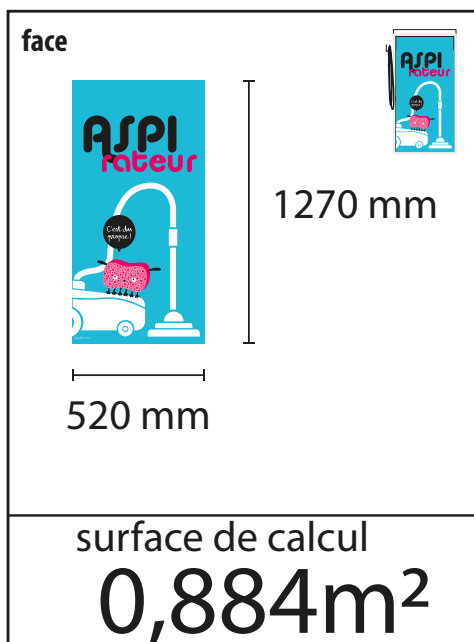
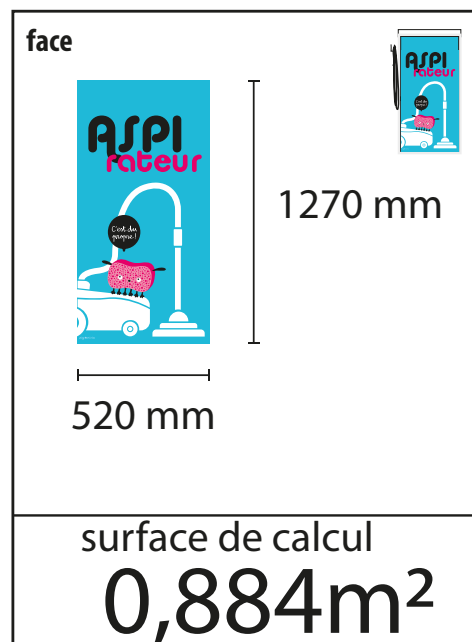
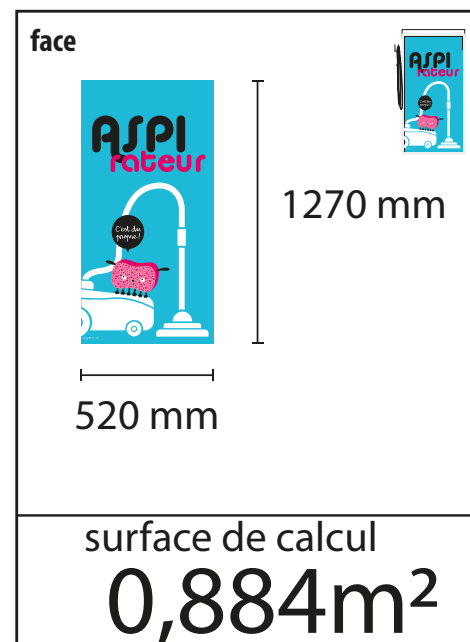
VUE : **AP3** Covering de la face côté utilisateur des aspirateurs 2 Zone des Aspirateurs

**Enseignes N°5 a,b, c**

**Soit 3 exemplaires**

surface totale de calcul  
**2,652m<sup>2</sup>**

Nota : c'est de l'adhésivage de façade de mobilier, aucun relief d'enseigne, surface plane.

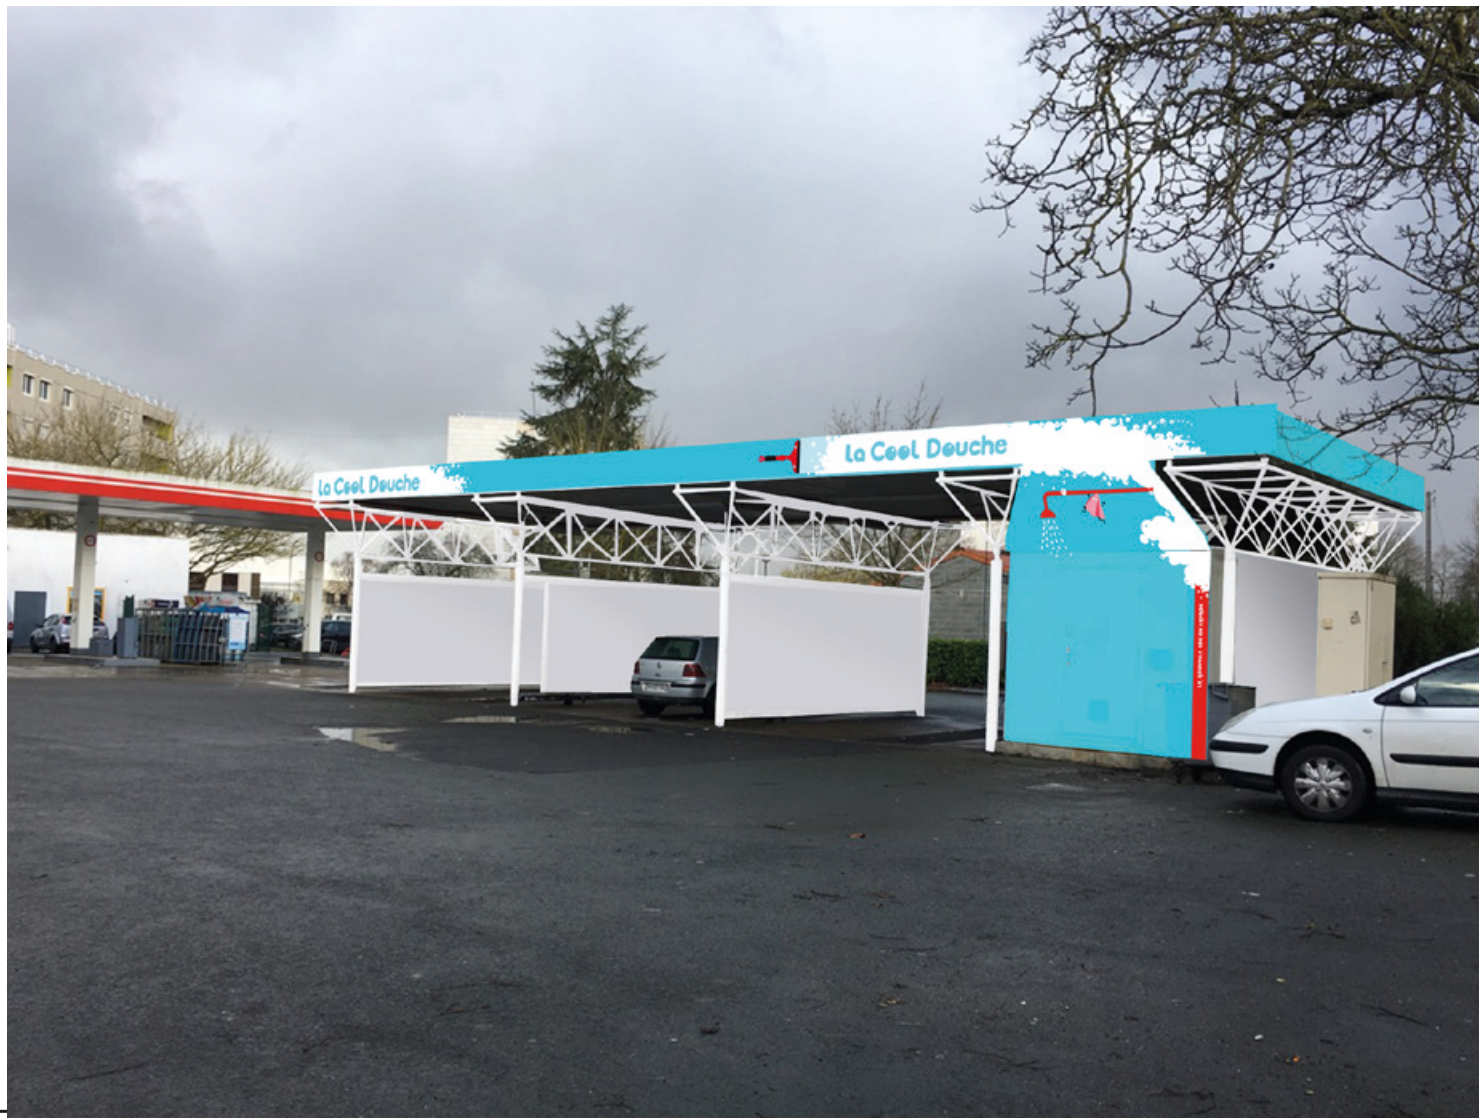
VUE : **AP5** Adhésif de recouvrement / Après travaux ① Station de lavage **Enseigne N°1**

Mise en situation après travaux
